# Ascensor Espíritu Santo

Sistema Motriz

Conservación Integral Ascensores Concepción,  
Cordillera y Espiritu Santo, Región de Valparaíso.

# Defecto Sistema Motriz

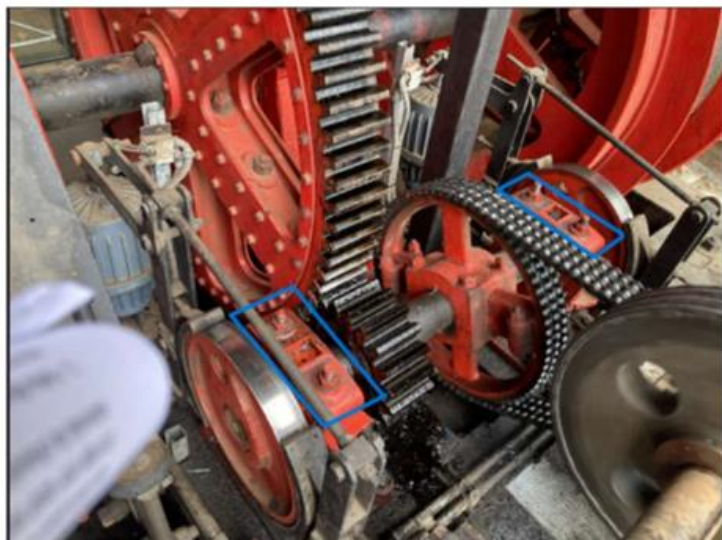
Tras evaluación por parte de asesor mecánico MOP, personal municipal y del contratista en obra, se detectó la existencia de un desgaste en los descansos del Eje N° 2, produciendo con el giro del eje un golpeteo constante durante el movimiento, provocando que la fuerza del motor sea transmitida de forma irregular y desalineada, poniendo en riesgo el posterior desgaste de otros elementos del sistema. Se recomienda no poner a uso normal.

*Descansos a intervenir*

2.4.1	Bujes de bronce
2.4.2	Eje 1
2.4.3	Eje 2
2.4.4	Chaveta de corona
2.4.5	Tapas aceiteras
3	Obras de nivelación y alineación
3.1	Nivelación y alineación de descansos de eje 1

3.2	Nivelación y alineación de descansos de eje 2
4	Montaje de elementos existentes
5	Preparación de sistema motriz electromecánico
5.1	Conexión de elementos mecánicos

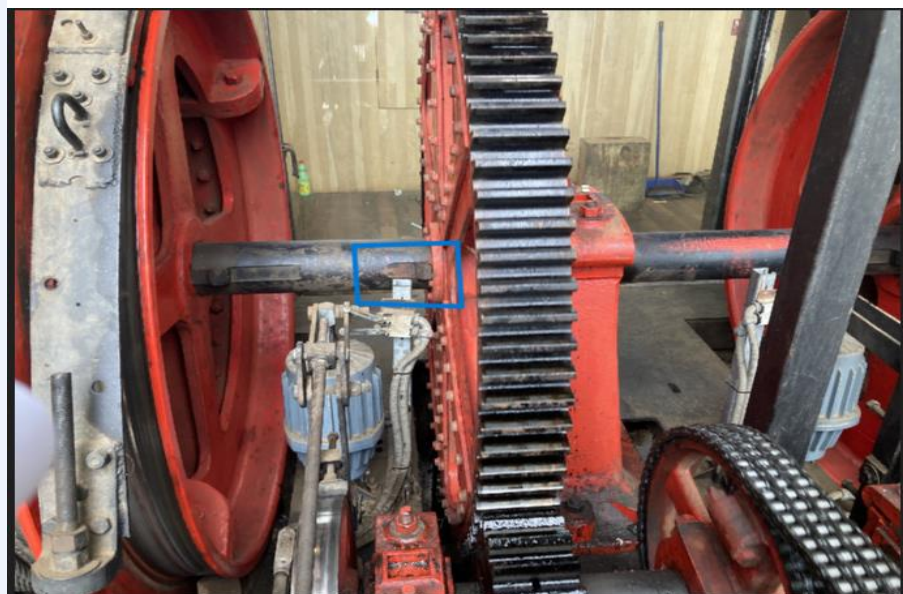
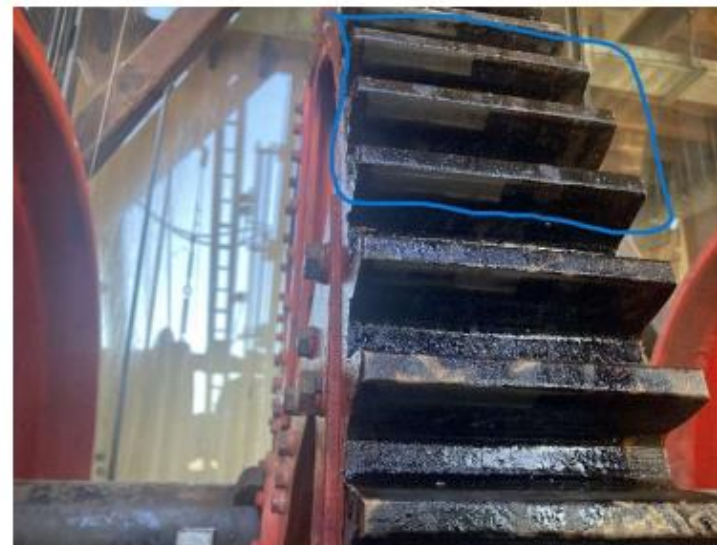
*Condición despareja de enfrentamiento Dientes.  
Diente en la mitad de su extensión limpio de grasa, lo que acusa que en esa parte se ejerce contacto directo entre dientes.*

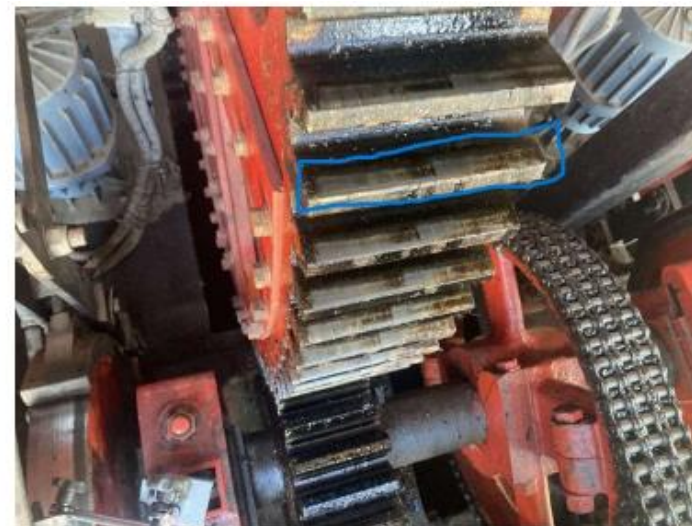
*Condición pareja de enfrentamiento Dientes.  
Diente en toda su extensión limpio de grasa, se observa que en toda la extensión de los dientes se ejerce contacto. Es lo correcto que debe suceder.*

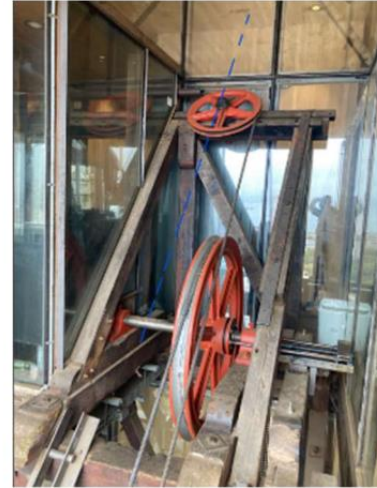
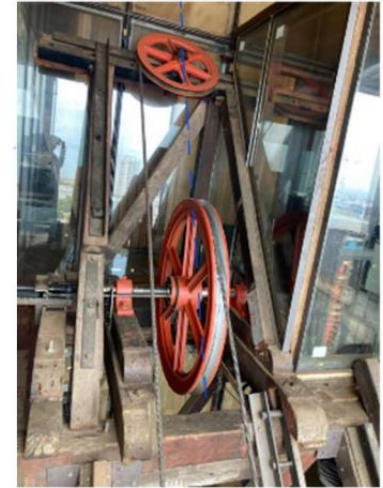
Debido a la falta de perpendicularidad del plano de rodadura con las estaciones, se debe realizar levantamiento para analizar el actual funcionamiento y proponer mejoras futuras que sean necesarias de incorporar, para evitar el desgaste de los elementos del sistema motriz y de desplazamiento.

*Verificación de Paralelismo de sistema poleas y cables respecto al Plano de rodadura*

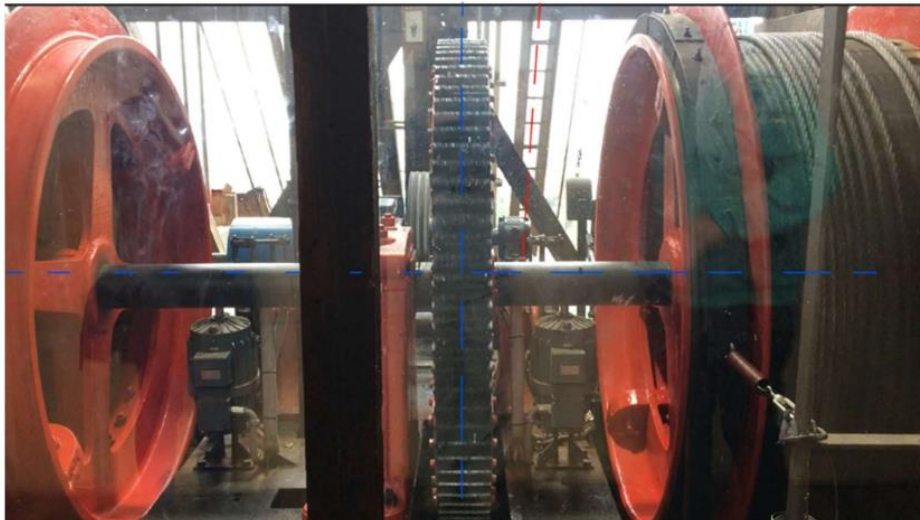
Adicionalmente el Ascensor Espíritu Santo presenta una condición mecánica especial, ya que originalmente no existe perpendicularidad entre el eje del plano de rodadura y las estaciones, lo que mecánicamente se traduce en esfuerzos de torsión entre los elementos mecánicos.

*Ortogonalidad de sistema ejes motrices respecto a Plano de Rodadura.*

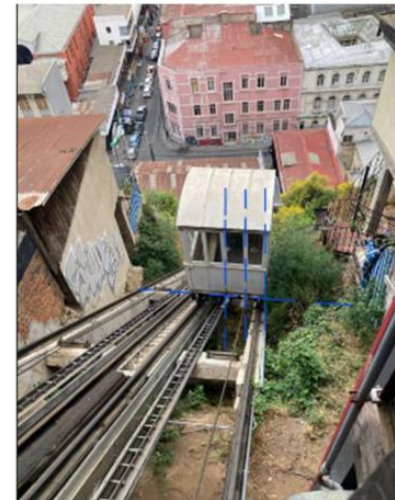
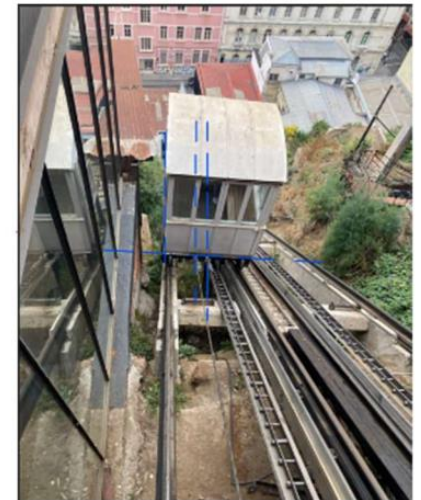
*Distancia de tomas de cable tractor y auxiliar en cabinas. Esta debe ser simétrica.*
